CAPACITY BUILDING FOR NATURAL DISASTER REDUCTION (CBNDR) REGIONAL ACTION PROGRAM FOR CENTRAL AMERICA (RAPCA)

Zonificación de Amenazas Naturales en la cuenca del río Samalá y Análisis de vulnerabilidad y riesgo en la población de San Sebastián Retalhuleu, Guatemala, Centro América

Guatemala, septiembre 2003

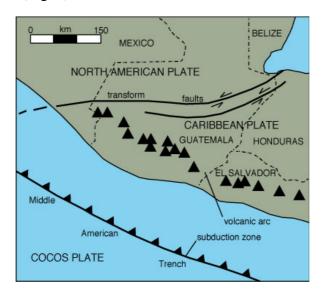
Figura 2. Zona de subducción (línea dentada) a lo largo de la Costa del Pacífico dividiendo la placa de Cocos y del Caribe. Nótese el paralelismo del Cinturón Volcánico producto del proceso permanente de subducción. La zona de falla Polochic-Motagua (al norte de los volcanes) divide la placa del Caribe con la de Norte América (modificada de Duffield y colaboradores, 1989).

Aparentemente, la zona de falla Polochic-Motagua, no ha tenido mayor influencia en la configuración geo-tectónica del área de Retalhuleu-Quetzaltenango. Por el contrario, la constante subducción de la placa oceánica de Cocos por debajo de la placa continental del Caribe (a razón de 9 cm por año- von Huene, 1989) ha provocado innumerable cantidad de sismos de moderada profundidad y actividad volcánica a lo largo de la Costa del Pacífico, incluyendo el complejo volcánico Santa María-Santiaguito (Fig. 2).

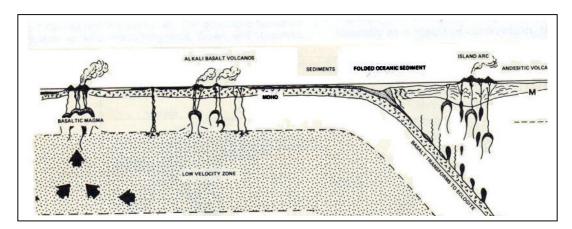
Figura 3. Sección transversal de un límite de placa convergente (Zona de Subducción). Tomado de Spencer, 1977.

En la Figura 3 se observa la sección transversal hipotética de una zona oceánica-continental con un crecimiento de corteza la dorsal oceánica (*oceanic ridge*), algunas islas oceánicas y una zona de subducción de tipo arco-isla o margen tipo Andeano. Inicialmente, se produce magma basáltico en la dorsal y forma, junto con los sedimentos, la corteza oceánica la cual es desplazada hacia la zona de subducción la cual inicia en las inmediaciones de la Trinchera Oceánica. Esta corteza oceánica basáltica es la que se hunde bajo la corteza continental y a cierta profundidad sufre una transformación a anfibolita y eclogita y luego, a más de 100 km, inicia el proceso de fusión parcial a magma que se eleva a la superficie para formar volcanes basáltico-andesíticos y los arcos de islas (Spencer, 1977).

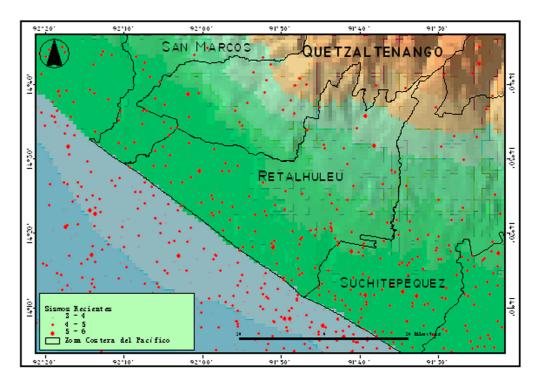
Figura 4. Eventos sísmicos (M>4) registrados desde 1984 hasta la fecha en la región de Retalhuleu (datos proporcionados por el Departamento de Sismología del INSIVUMEH).

La sismicidad registrada en el área, desde 1984 hasta la fecha, muestra más de 1,800 eventos de magnitud mayor de 4 Richter los cuales varían en un rango de profundidad de 0.1 a 99.6 kms. Como puede observarse en la Fig. 4 la densidad de ocurrencia disminuye al alejarse de la línea costera y de la influencia de la zona de subducción. Los pocos sismos que se observan tierra adentro (de menor magnitud) están relacionados a eventos tectónicos locales o actividad volcánica.

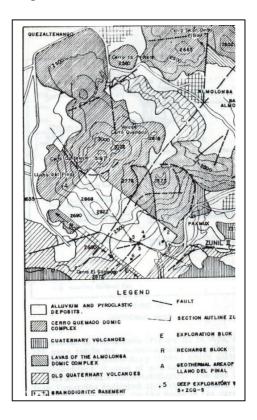
Figura 5. Ubicación de los principales elementos estructurales en el área de Quetzaltenango.

Uno de los principales sistemas de fracturas en el área lo constituye la Zona de Falla Zunil, de orientación nor-este, un ancho de hasta 10 kms, y que comprende varias fallas sub-paralelas, entre ellas la Falla Zunil, Samalá y numerosas fallas menores, con un movimiento predominante lateral izquierdo (Caicedo y Palma, 1990; Foley y colaboradores, 1990). Dentro del campo geotérmico Zunil se han definido numerosas fallas menores de orientación nor-este y nor-oeste las cuales gobiernan la ubicación de las fumarolas y manantiales, presentan desplazamientos de hasta varios cientos de metros y forman una serie de *horsts* y *grabens* (Foley y colaboradores, 1990) –ver Fig. 5.

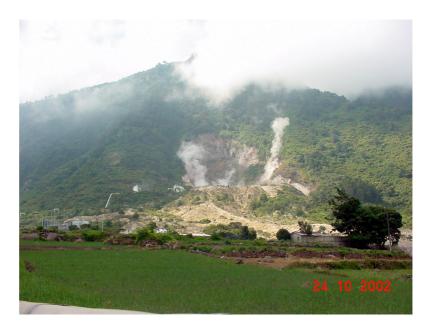
Figura 8. Vista actual del deslizamiento ocurrido en el Campo Geotérmico Zunil I. Fotografía por Manolo Barillas.

En enero de 1991 (a las 22:30 hora local) ocurrió un desastroso deslizamiento de aproximadamente 800,000 m³ en el campo geotérmico Zunil I el cual mató 23 personas y originalmente fue atribuido a la explosión del pozo ZCQ-4, el cual fue seriamente dañado y sepultado por el deslizamiento. De acuerdo a las investigaciones preliminares hechas por Flynn y colaboradores (1991) se infiere que la causa de este desastroso evento fue la interacción de 3 factores naturales: la alteración y poca consolidación de la roca, la pendiente del terreno y la cercanía del sitio a la zona de falla Zunil, considerándose que la adición de agua subterránea, ya sea por flujo de manantiales tibios o condensación de fumarolas, fue el agente disparador más probable.

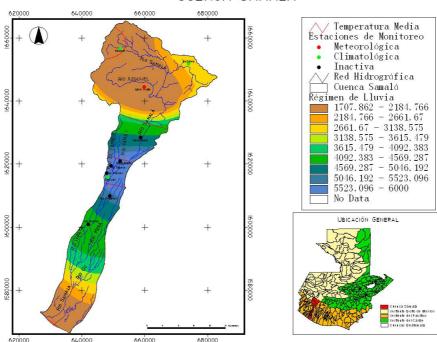
Figura 9. Red hidrográfica y régimen hidro-meteorológico en la Cuenca Samalá. Los colores azules indican las áreas de mayor precipitación pluvial –hasta 6,000 mm (en el área del complejo volcánico) y los tonos marrón indican valores mínimos de menos de 2,000 mm anuales.

Figura elaborada a partir de datos del INSIVUMEH (MAGA, 2001).

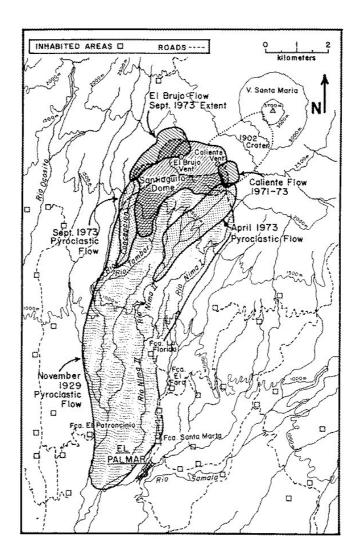
Figura 10. Mapa de afectación en los alrededores del V. Santiaguito luego de algunos eventos importantes. Nótese que el mayor evento corresponde al flujo piroclástico de 1929.

En la mañana del 2 de noviembre de 1929 (9:30 hora local) el volcán Santiaguito emitió un flujo piroclástico de considerable volumen (1.5x10⁷ m³) el cual se extendió a más de 10 km de distancia a través de los valles de los ríos Nimá II y El Tambor devastando al menos 15 km² de fincas y zonas cultivadas y matando desde varios cientos hasta posiblemente 5,000 personas (Mercado colaboradores, 1988) – ver Fig. 10.

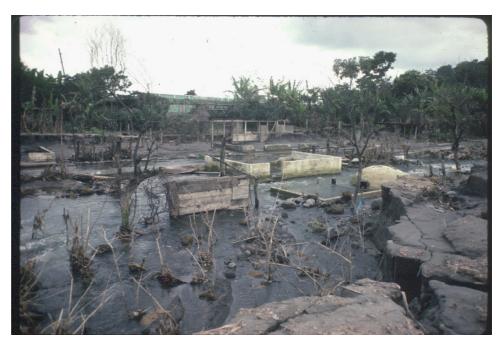
Figura 11. Aspecto del daño causado en la población de El Palmar en 1983. Fotografía tomada por Bill Rose.

En junio de 1983 el V. Santiaguito entraba nuevamente en actividad justo en la época de inicio de la temporada lluviosa por lo que las intensas lluvias empezaron a arrastrar el material volcánico hacia los cauces de los ríos Nimá II y El Tambor (INSIVUMEH, 1988). Entre los últimos días de junio y hasta el 2 de julio del mismo año, se agrava la situación a inmediaciones de El Palmar ya que la enorme carga de sedimentos bloquea el cauce del río Nimá II y éste a su vez desborda al río Nimá I afectando directamente a la población. Hasta ese momento ya se estiman pérdidas por más de 1 millón de quetzales ya que el 35% de las viviendas han sido dañadas y se han evacuado más de 244 familias (INSIVUMEH, 1988). La destrucción total del poblado sucedió durante la temporada lluviosa de 1984, específicamente en agosto, en donde hubo necesidad de evacuar nuevamente a los pobladores, se dañaron varios puentes dejando incomunicado el poblado y las pérdidas alcanzaron los 4 millones de quetzales (varios artículos periodísticos de El Gráfico y Prensa Libre).

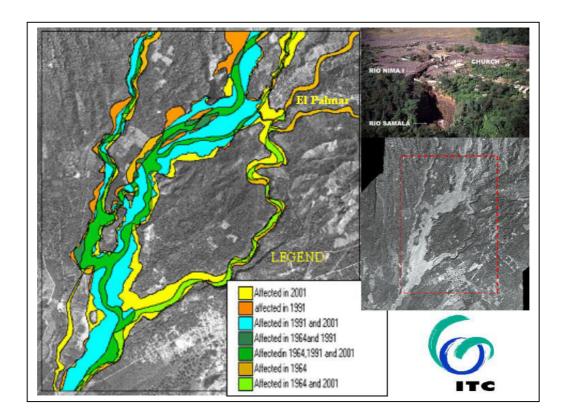
Figura 12. Evaluación de cambios morfológicos en los últimos 35 años en los alrededores de El Palmar. Los polígonos coloreados muestran la secuencia de diferentes eventos laháricos lo cual también se identifica claramente en la fotografía aérea (inserta a la derecha abajo). Arriba a la derecha, se observa una vista de El Palmar ya abandonado. Elaborada a partir del trabajo de Viera (2003).

Los resultados de un análisis multi-temporal de cambios morfológicos (Viera, 2003) muestran que desde 1964 hasta 2001 las zonas afectadas por lahares y flujos de lodo crecieron de 0.077 km² hasta 1.23 km², es decir, un aumento de 15 veces. Esta enorme actividad fluvio-lahárica en esta región de la cuenca desembocó en la destrucción del poblado y el cambio drástico en el paisaje y morfología del lugar – ver Fig. 12.

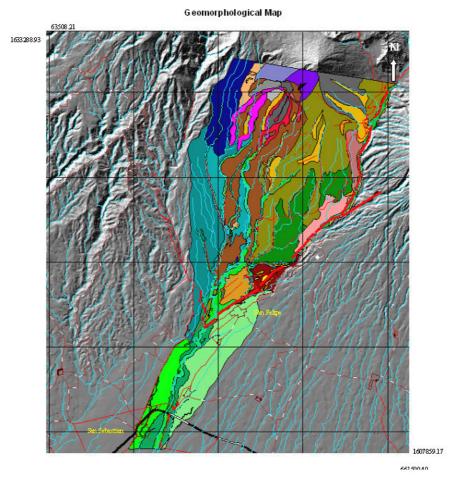
Figura 13. Mapa geomorfológico de parte de la cuenca del río Samalá (flanco sur del V. Santa María a San Sebastián).

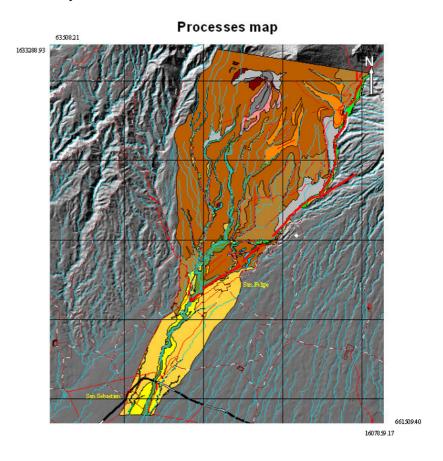
Figura 14. Mapa que muestra los principales procesos que modelan y controlan la configuración morfológica del área de estudio.

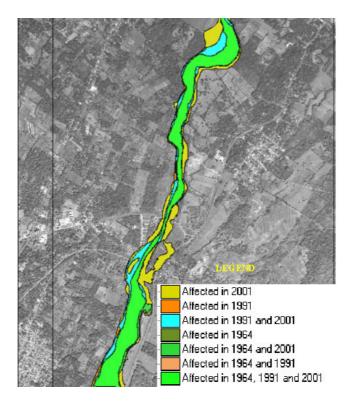
Figura 15. Mapa de cambios morfológicos ocurridos en los alrededores de San Sebastián entre 1964 y 2001.

Se utilizaron fotografías aéreas del área de estudio de 1964, 1991 y 2001 (tomadas por Instituto Geográfico Nacional y Agencia de Cooperación Japonesa) –ver Fig. 15. Los resultados obtenidos demuestran que esta zona ha sido afectada por innumerables eventos de inundación y lahares, principalmente entre 1983-1984 (destrucción de El Palmar), 1985-1988 (desastre en Las Pilas, daños a infraestructura eléctrica, sepultamiento del puente San Caralampio, destrucción de la gasolinera Eureka y un restaurante, destrucción puente El Pomarrosal y azolvamiento del puente Ixpatz) y 1993-1994 (daños a El Pomarrosal y Finca Filadelfia, destrucción de un tramo de la CA-2 y azolvamiento casi total (a 50 cm) por debajo del puente Castillo Armas) (Conde Carpio, 2000; Viera, 2003). Durante todos estos eventos hubo un crecimiento de las áreas de inundación-azolvamiento desde 28,000 m² en 1964 hasta 260,000 m² en el 2001, es decir, casi 10 veces más superficie en solamente 37 años.

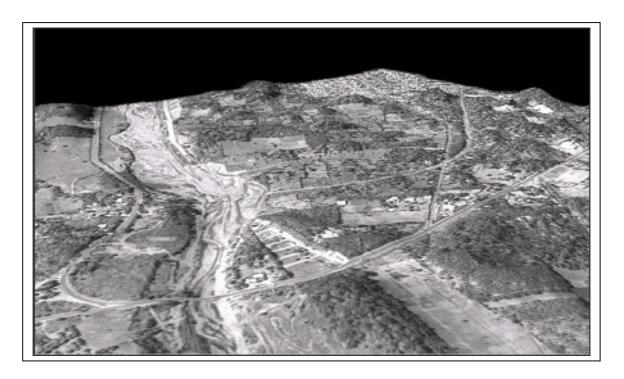
Modelo 3-D del terreno obtenido a partir de una ortofoto y un Modelo Digital del Terreno (DTM).

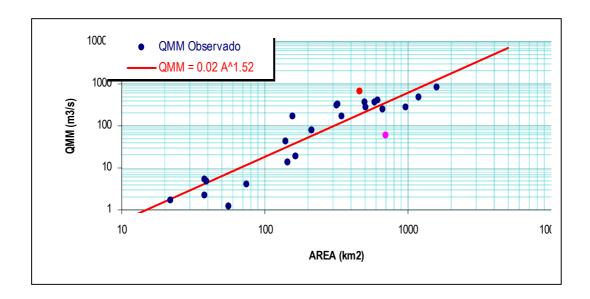
Figura 16. Relación entre el Caudal Máximo Medio observado y el área tributaria para cuencas del Pacífico guatemalteco. Se diferencian los valores observados en las estaciones Cantel y Caballo Blanco.

En la Fig. 16 se observa la relación de Caudal-Area para las cuencas utilizadas en el análisis, las estaciones Cantel y Caballo Blanco y la recta que representa a la Ec. 1. Debido a que la curva ajusta razonablemente (R²=0.82) se decidió utilizar esta ecuación para estimar el QMM para la cuenca del Samalá (hasta el puente Castillo Armas). Para un área tributaria de 959 km² se obtiene un QMM de 681 m³/s.

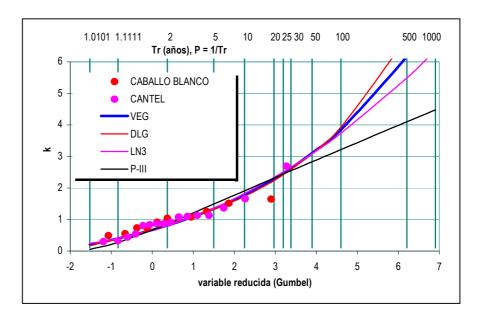
Figura 17. Caudales máximos observados (estandarizados), k, en las estaciones de Cantel (cuenca Samalá) y Caballo Blanco (cuenca Ocosito) y comparación con las cuatro distribuciones de frecuencia regionales para la Vertiente del Pacífico.

Para el análisis estadístico de las 24 series de datos se utilizaron cuatro distribuciones de frecuencias: Valor Extremo Generalizado (VEG), Distribución Logística Generalizada (DLG), Pearson Tipo III (P-III) y Log-Normal de 3 parámetros (LN3). Debido a que las 24 series son de diferente magnitud y extensión se estandarizaron los datos para poder compararlos. Esta estandarización se hace dividiendo el valor de cada serie entre el respectivo QMM. A esta relación se le denomina k, la cual, obviamente es adimensional. En la Fig. 17 (en escala probabilística de Gumbel) se observan las 4 distribuciones regionales de frecuencia así como los valores observados en las estaciones Cantel y Caballo Blanco.

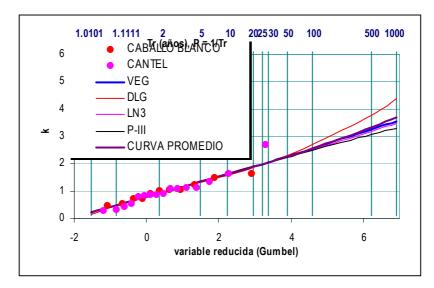
Figura 18. Caudales máximos observados (estandarizados), k, en las estaciones de Cantel (cuenca Samalá) y Caballo Blanco (cuenca Ocosito) y comparación con las cuatro distribuciones de frecuencia promedio de estas estaciones.

Los caudales para períodos de retorno superiores a los 100 años deben usarse con cautela en virtud de la extensión limitada de los registros utilizados para su derivación. Los caudales en amarillo fueron utilizados para el análisis hidráulico posterior.

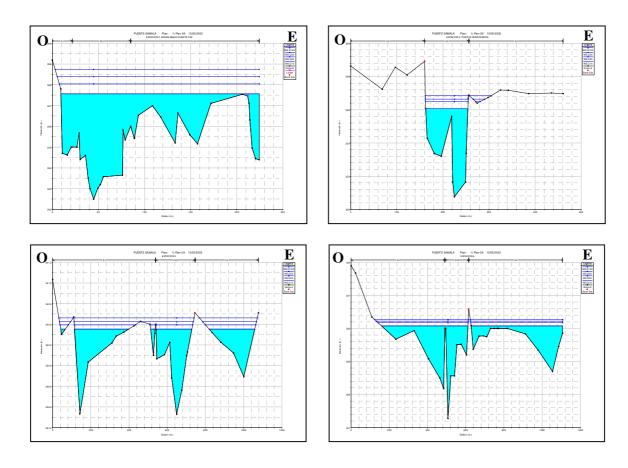
Figura 20. Secciones Transversales 2 y 3 (arriba) y 5 y 6 (abajo). En todos los casos los diferentes caudales rebasan la capacidad hidráulica del cauce natural. Esta figura demuestra gráficamente porque es importante reforzar y darle un mantenimiento constante a las bordas de protección.

En este caso se determinaron los niveles de agua en el caso de que las bordas fallaran. En general, se observa que la margen oriental del río, que colinda con el trazo de la Carretera Panamericana CA-2, sería la más afectada por las inundaciones. En la sección 2, aguas abajo del Puente "Castillo Armas", la inundación sucedería con cualquiera de los caudales calculados y cubriría la carretera en su totalidad e incluso podría llegar hasta el río Mulúa o El Niño, dañando probablemente parte de la finca Los Brillantes. A la altura de la sección 3 (Puente del Ferrocarril), se esperaría inundación con un caudal Q₁₀₀ (1,748 m³/s) y se infiere que la antigua línea férrea y su zona de paso servirían como curso del agua hacia el otro lado de la CA-2 y podría también unirse con el río Mulúa. De acuerdo a lo observado en los tramos siguientes, al fallar las bordas, se inundaría

Hacia el lado occidental de las secciones 5 y 6, zona urbana de San Sebastián, se determinó que las crecidas provocadas por caudales Q_{50} y Q_{100} (1,547 m³/s y 1,748 m³/s) podrían alcanzar la periferia del poblado y dañar las zonas de cultivo (el nivel del agua estaría 2 m por debajo del nivel del poblado). Esta parte del escenario hay que tomarla con mucha cautela por el hecho de que solamente se evaluaron 2 secciones transversales en los alrededores de San Sebastián y al momento de una gran crecida el agua correría por muchos otros puntos del terreno que no fueron evaluados y se desconoce su altitud relativa.

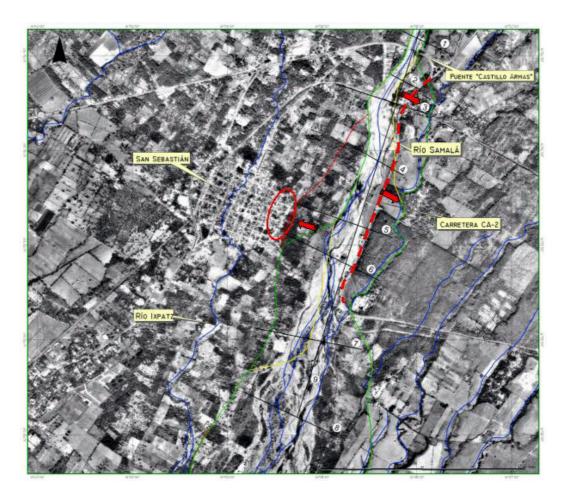
Figura 21. Zonas de afectación para 3 diferentes escenarios de inundación (indicados por polígonos rojo, verde y amarillo). Las flechas rojas indican los puntos críticos de rebalse afectando la Carretera Panamericana (línea roja punteada), Finca Los Brillantes y San Sebastián (elipse roja).

- El peor de los escenarios, si fallaran las bordas con caudales mayores de Q₅₀, afectaría las áreas cultivadas, los barrios periféricos de San Sebastián y un amplio tramo de la Carretera Panamericana CA-2 (desde la vuelta del Niño hasta el cruce Retalhuleu-Quetzaltenango). Aparentemente, el poblado de San Sebastián se ve más afectado por las inundaciones del río Ixpatz y no del río Samalá. Se deberá poner mucha atención a los posibles daños de la CA-2 ante diferentes crecidas. Las bordas de protección en la margen oriental del río podrían ser la opción más efectiva y menos costosa para esta importante vía de comunicación.

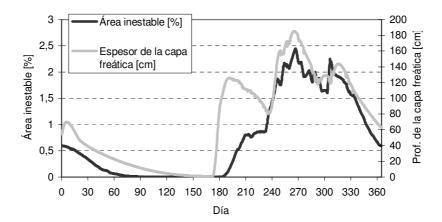
Figura 23. Gráfico que muestra el porcentaje de Área Inestable (con F<1.0) – línea negra y el espesor promedio de la capa freática – línea gris durante el año 1998.

Anual = 8%), sin embargo, las laderas no son influenciadas por la lluvia durante todo el año sino únicamente durante la época de invierno (ver Fig. 24) por lo que puede ser válido suponer que estos días de inestabilidad solamente ocurren durante la época lluviosa y por lo tanto la probabilidad de inestabilidad anual aumenta al 15% durante todo el invierno.

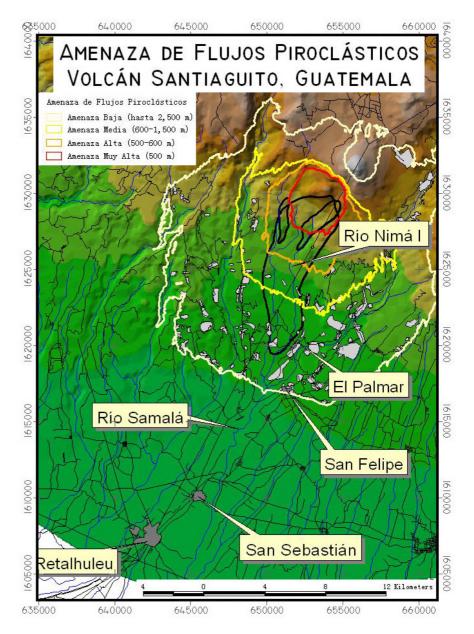
Figura 26. Resultados del análisis de amenaza por flujos piroclásticos del Volcán Santiaguito. La red vial dentro de las áreas de amenaza da una idea de la gran cantidad de centros poblados ubicados en dichas áreas (caseríos, fincas y aldeas). Los polígonos negros indican el área afectada por los flujos piroclásticos de 1929 (polígono grande) y de 1973 (polígonos pequeños), ambos tomados de Rose, 1987.

En el área de Amenaza Media (60% de probabilidad), se ubican hasta 19 centros poblados, fincas cafetaleras que ya han sufrido daños anteriores (La Florida, El Faro y El Patrocinio) y que juntas podrían agrupar hasta 1,500 personas. Esta zona equivaldría a una zona de transición entre ocurrencia de eventos moderados (1929) y eventos pequeños (1973) y correspondería al área de afectación por flujos de lava.

Finalmente, a pesar de que el área de Alta Amenaza (80-100%) incluye únicamente 2 centros poblados (Santo Domingo Palajunoj y San José Patzulín) – 47 personas, podría tener una mayor importancia como "área fuente" de material volcánico (piroclastos y lavas) para la formación de lahares y flujos de lodo a lo largo del río Nimá I y El Tambor.

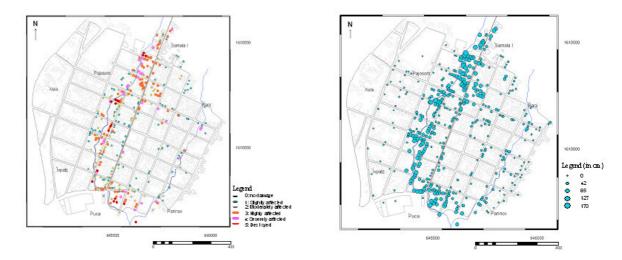
Figura 27. Mapa de Daños en Edificios (izquierda) y Altura de Agua (derecha) para la inundación Mitch 1998 en la zona urbana de San Sebastián. Tomado de Peters *et. al.*, en prensa.

En el análisis se realizó inicialmente foto-interpretación convencional para determinar patrones y efectos de daños por inundación en el tiempo. Se utilizaron fotografías aéreas de 1964, 1991 y 2001, éstas últimas, proporcionadas por el Servicio Geológico de los Estados Unidos, de mayor resolución y precisión sirvieron para la elaboración de la base de datos catastral y digitalización de manzanas, lotes y techos. Los atributos físicos y socioeconómicos de la base de datos fueron recolectados por medio de muestreos y entrevistas personales directas para lo cual se contó con la colaboración de personal voluntario del Grupo FEMID (Fortalecimiento de Estructuras Locales para la Mitigación de Desastres), el cual opera en la localidad desde hace varios años gracias a proyectos de la Agencia de Cooperación Alemana (GTZ) y CONRED. Las entrevistas se centraron principalmente en la recopilación de datos de daños a viviendas y sus contenidos, altura alcanzada por el agua y otras características de la inundación provocada por el paso del Huracán Mitch en noviembre de 1988 (Fig. 27).

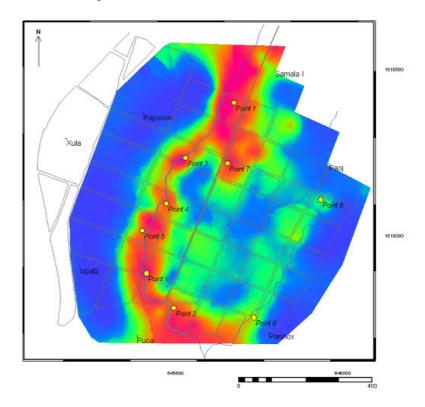
Figura 28. Modelo Digital de la inundación Mitch 1998 en la zona urbana de San Sebastián. La zona roja corresponde a las mayores profundidades de agua y en el otro extremo los tonos azules representan las zonas no afectadas. Tomado de Peters *et. al.*, en prensa.

Seguidamente, los puntos de altura de agua fueron interpolados (por el método de Krigging en ILWIS) y se generó un Modelo Digital que recrea la inundación de 1998 en el área de estudio (Fig. 28).

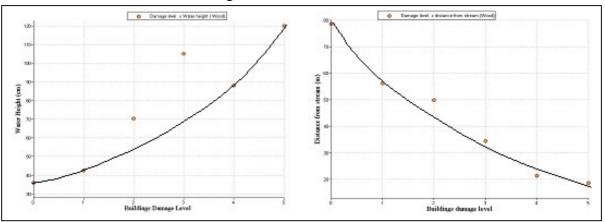
Figura 29. Curvas de Vulnerabilidad: daño de construcciones en madera vrs. altura del agua (izquierda) y daño de construcciones en madera vrs. distancia a la corriente (derecha).

experimentados fueron ploteados versus la altura del agua que los provocó con el fin de encontrar una correlación. Igualmente, se hizo un ploteo del daño sufrido por los edificios versus la distancia de los mismos a las corrientes de agua, ya que esto se consideró como un indicador de la velocidad de flujo. Algunos de los resultados se muestran en la Figura 29.

A partir de estas gráficas fueron construidas curvas de daños desde 0 (sin daño) a 1 (daño total). Posteriormente se produjo un Mapa de Vulnerabilidad de las Construcciones ante Inundaciones (Fig. 30).

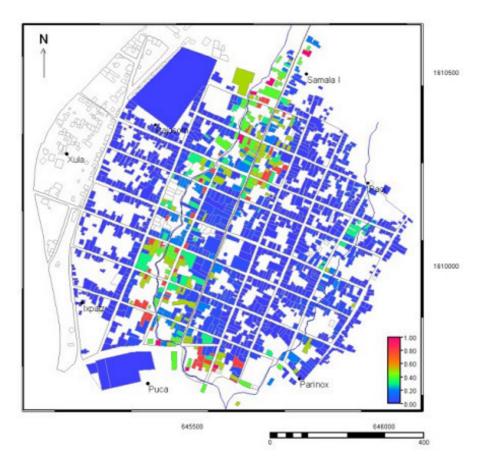
Figura 30. Mapa de Vulnerabilidad de las Construcciones en San Sebastián ante Inundaciones como la de 1998. Los colores azules indican las áreas menos vulnerables mientras que los colores rojos muestran las zonas determinadas como más vulnerables. Tomado de Peters *et. al.*, en prensa.

- ✓ Para los edificios, se multiplicó el Mapa de Vulnerabilidad (Fig. 30) por otro mapa que mostraba el valor comercial de cada parcela,
- ✓ Para contenidos de edificios, se multiplicó el Mapa de Vulnerabilidad de Contenidos de las edificaciones (Fig. 31) por otro mapa que mostraba el valor comercial de los contenidos de cada vivienda.

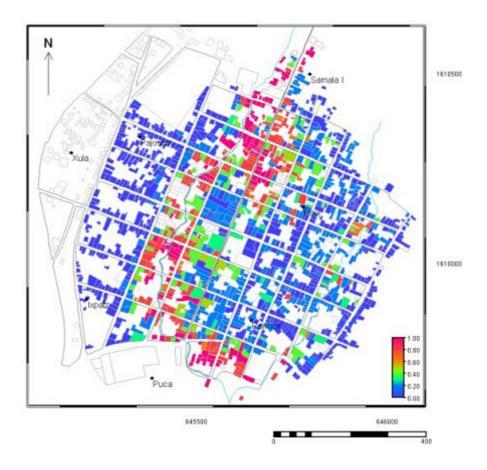
Figura 30. Mapa de Vulnerabilidad de Contenidos de Edificaciones en San Sebastián ante Inundaciones como la de 1998. Colores azules indican áreas de menor vulnerabilidad y colores rojos muestran las zonas más vulnerables. Tomado de Peters *et. al.*, en prensa.

La vulnerabilidad de los contenidos de las construcciones fue determinada con base a factores de valor de reemplazo del contenido y al porcentaje de daño de los contenidos. Para tal efecto y con base en la valoración socioeconómica del área de estudio se definieron 4 clases principales: Clase Baja, Media Baja, Media y Media Alta. Esto se hizo debido a que los contenidos de las viviendas varían drásticamente en función de la clase socio-económica y del número de habitantes. En la investigación se encontraron 3 características implícitamente relacionadas:

Teniendo en cuenta cuatro valores de altura del agua de inundación (menos de 30 cm, menos de 50 cm, menos de 90 cm y mayor de 90 cm) se evaluó el grado de vulnerabilidad de 0 a 1 para cada artículo en cada una de las listas. Este valor representa el porcentaje de daño esperado el cual se multiplicó por el precio del artículo. Posteriormente, se calculó un valor total de vulnerabilidad para cada lista (o nivel socioeconómico), por cada una de las alturas de agua evaluadas, sumando las pérdidas esperadas de los artículos individuales y dividiéndolo por el costo total de la lista.

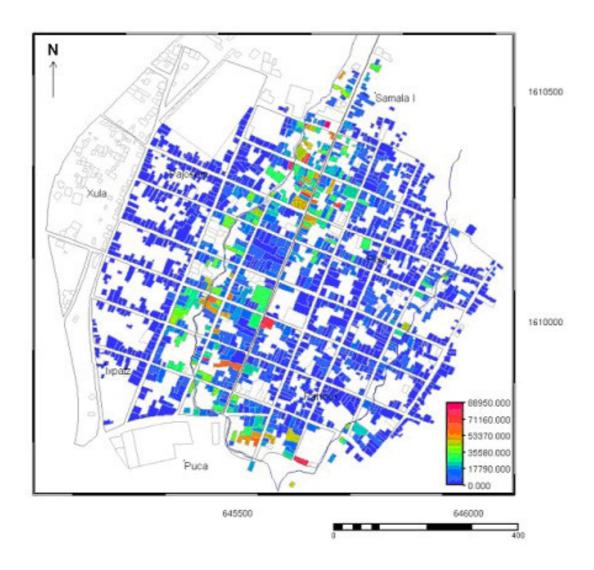
Figura 32. Mapa de Daño Total Esperado de los elementos en riesgo. Tomado de Peters *et. al.*, en prensa.

Luego de estos cálculos, se elaboró un Mapa de Pérdidas Totales para toda el área urbana adicionando el daño de los edificios y el de sus contenidos (Figura 32). Los resultados finales muestran que una inundación como la que produjo el Huracán Mitch en San Sebastián puede derivar en pérdidas de hasta 88 mil quetzales por unidad habitacional, principalmente aquellas que están ubicadas en las cercanías de las corrientes de agua y en zonas topográficamente no aptas. Seguramente la combinación de los diferentes daños esperados que se muestran en el Mapa de la Fig. 32 resultaría en pérdidas de varios millones de quetzales.

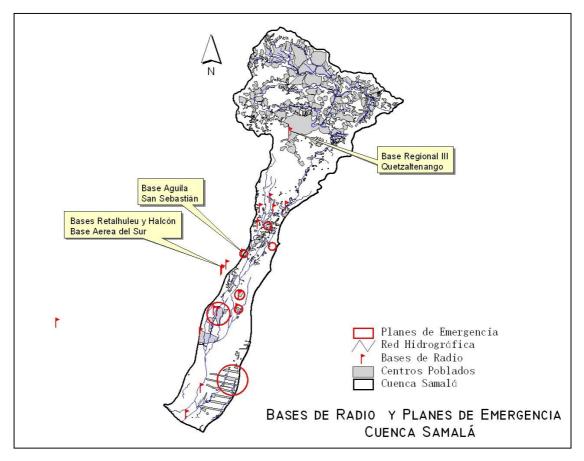
Figura 33. Bases de radio y Planes de Emergencia en la cuenca del río Samalá. Con información de la Gerencia de Emergencias de CONRED.
